**RAPPORTO DI PROVA R3309KL01 del 15-07-2009 – Pag. 20 di 21**  
**ref. V.A. R/3309 del 10-07-2009**

**UNI EN 14019 Resistenza all'urto**

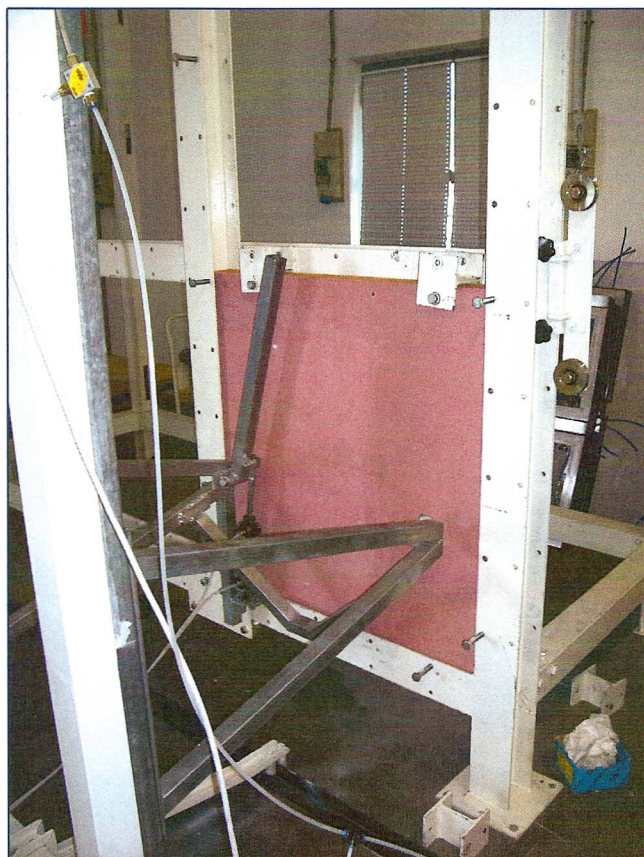
Foto del campione dopo l'impatto con  
 altezza di caduta pari a 1200 mm  
**LATO ESTERNO**

**Eventuali danni o difetti di funzionamento:** Nessun degrado funzionale riscontrato.
